“Chawin Punta , Goñicutac, Huarautambo, la Arqueología de las alturas de Pasco”.

Autora: Nelly Antonella Rivera Tames:
nriveratames@gmail.com

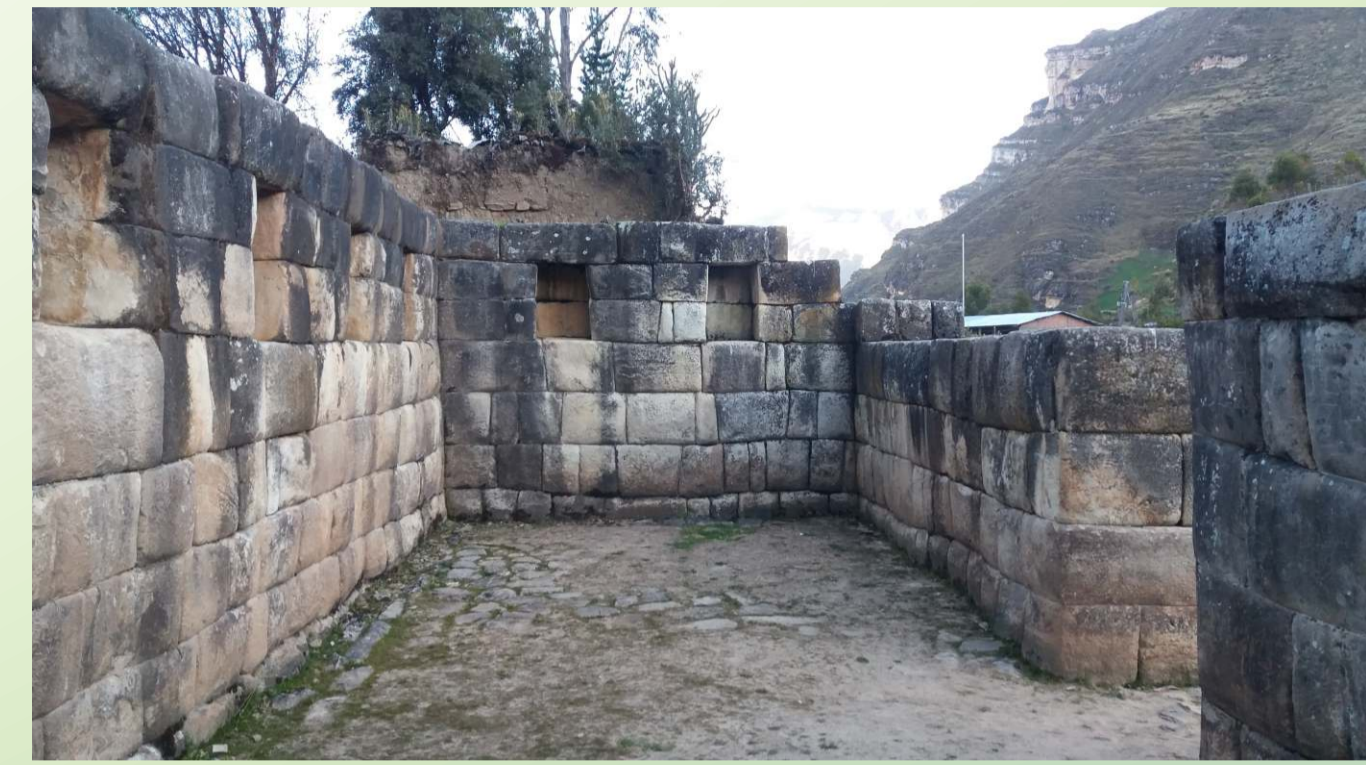
Foto: Antonella Rivera

Huarautambo presenta una arquitectura Inca, hacia el norte encontramos estructuras de estilo Imperial Inca, de piedra sillar labradas y pulidas. Sus características son: las hornacinas trapecoidales, mampostería labrada, muros de forma concertada y amarrada de estilo Inca Imperial.

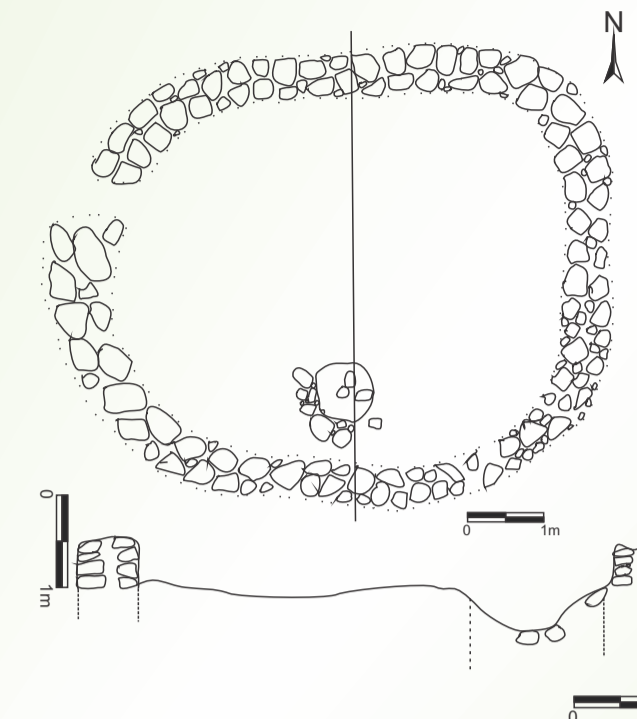
Planta y corte de Estructura circular de Goñicutac: Antonella Rivera

Goñicutac presenta dos tipos de formas en sus plantas de sus edificaciones, la primera son la de tipo planta cuadrangular que se ubican en la parte periférica y alta del asentamiento. El siguiente tipo de estructuras son la de tipo circular que se ubican en el área central y de forma aglutinada del asentamiento. (Rivera,2022)

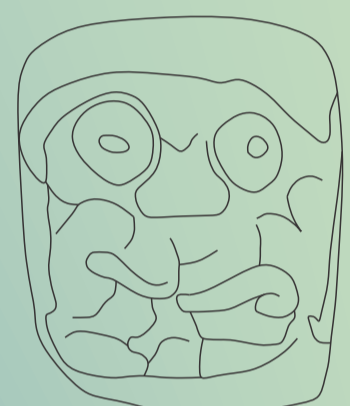
Cabeza clava formativa, proveniente del sitio arqueológico de Chawin Punta, colocada en la parte externa de un muro moderno en la plaza de Chaupimarca, Yanahuanca, Pasco.

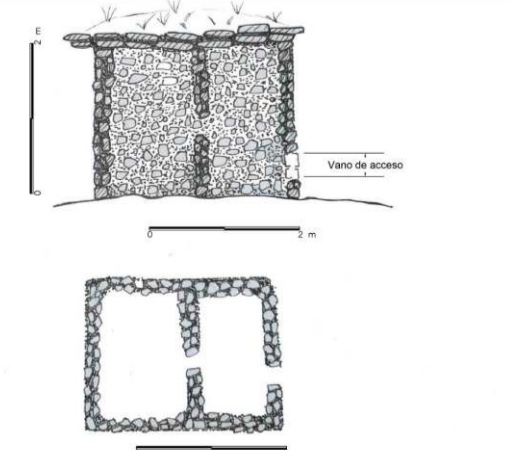
Planta y corte de Estructura cuadrangular de Goñicutac: Antonella Rivera

Investigaciones anteriores en Goñicutac, le dan una funcionalidad de centro poblado fortificado, categorizando dos sectores principales: área de edificaciones de planta cuadrangular en la parte más alta colidante al sector amurallado, así como el área central con estructuras circulares dando así una posible función de actividad doméstica y pública. (Barr,2003)

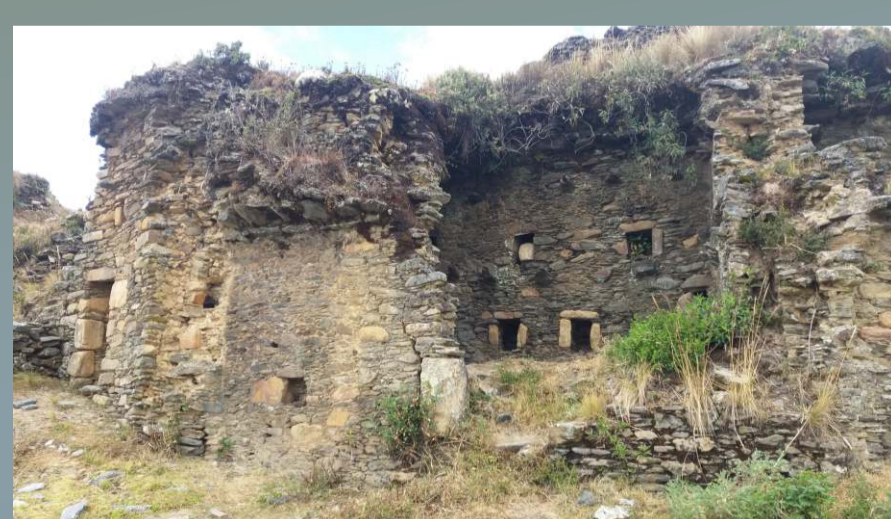
Foto: Antonella Rivera

Basado en la observación de múltiples estilos de arquitectura expuesta, se sugiere al menos dos ocupaciones distintas al sitio, donde el componente más temprano presenta arquitectura pública hecha con sillares de piedra tallada. (Brown,2017). Presenta una plaza circular hundida, sus componentes arquitectónicos de Chawin Punta con la plaza de Chawin de Huántar, plantea una hipótesis que perteneció al periodo inicial tardío. (Brown,2017)
