ASPECTOS CONSTRUCTIVOS Y FUNCIONALIDAD DEL PAISAJE CULTURAL ARQUEOLÓGICO CAMINOS OQUENDO

VII CONGRESO NACIONAL DE ARQUEOLOGÍA
MINISTERIO DE CULTURA
LIMA - PERÚ

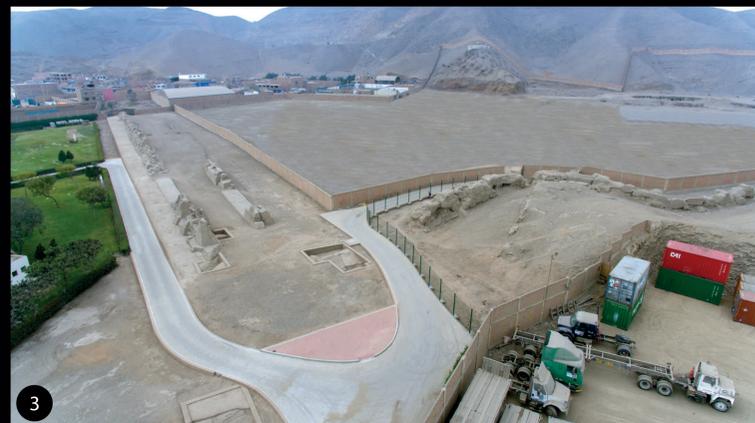
Imagen 3. Vista aérea desde el sureste del área donde se empalman los caminos. Se aprecia a la izquierda el trazado del segmento norte y a la derecha parte de la trayectoria del segmento sureste, que se prolonga hasta las cercanías del sitio Palacio de Oquendo (Elaboración propia).

Su eje principal se orienta de sureste a noroeste y presenta una bifurcación hacia el norte. Dada esta configuración, este camino se ha subdividido en tres segmentos: i) segmento sureste (490 m), ii) segmento oeste (350 m) e iii) segmento norte (200 m). Su construcción se ubicaría dentro del Período Intermedio Tardío (1 100 - 1,470 años d.C.), ya que los fragmentos de algunos bordes recuperados de la calzada corresponden a ollas que tienen similitudes con las registradas para el estilo Ychsma (More, 2012: 90).

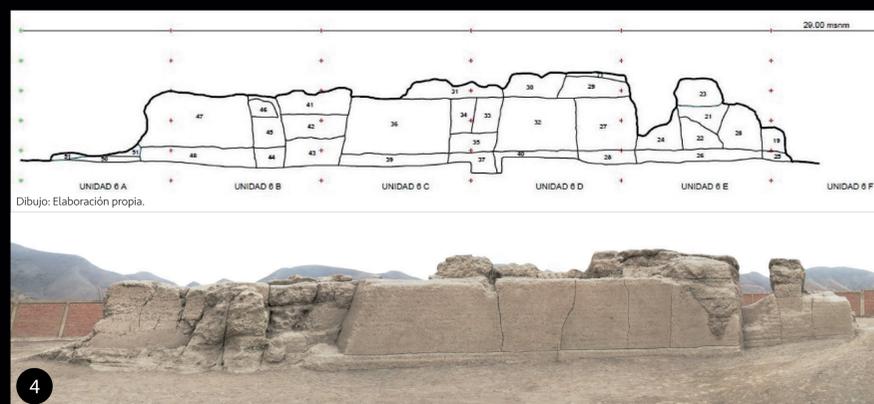
Imagen 4. Estructura del camino, mostrando la estructura de los muros de tapia y la división en unidades estructurales (A a F). Dibujo: Elaboración propia.

Estructuralmente, este camino, se ha configurado a partir de la edificación de dos grandes muros, de ejes paralelos, que fueron erigidos a partir del empleo de la técnica del tapial. El proceso constructivo de cada muro habría partido de la conformación de segmentos que en sí representaban una unidad estructural. Estos segmentos se erigían cada cierto tramo, dejando intervalos sin edificar que posteriormente eran cubiertos por otros segmentos, a los que se ha denominado muros de cierre (Imagen 4).

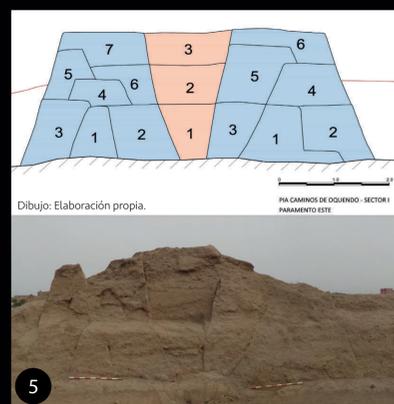
Imagen 5. Estructura del camino, mostrando la estructura de los muros de tapia y la división en unidades estructurales (A a F). Dibujo: Elaboración propia.

Cada segmento estructural estuvo conformado por un conjunto de bloques de tapia (mezcla de tierra y otros agregados como cantos rodados, piedras de cerro, terrones o bloques de tapia desechados), edificados in situ, y que presentaban diferentes dimensiones y formas. La disposición de estos bloques, como parte del proceso constructivo del muro, evidenciaría un orden secuencial, desde la parte central del muro hacia los lados, configurando, en el proceso de elevación de la estructura, ciertos desniveles a modo de plataformas lo que facilitó un mayor amarre o trabazón de las juntas (Imagen 5). Recursos gráficos propios.

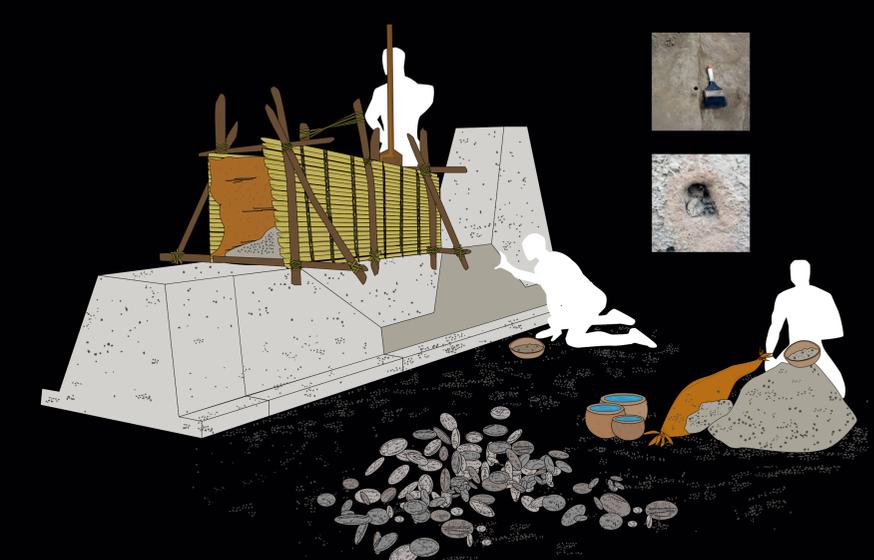
Imagen 6. Recreación hipotética del proceso constructivo del camino. Dada la consistencia de los tapiales producidos, se habría hecho necesaria la implementación de un sistema de encofrado. Este sistema habría estado conformado por una estructura de palos o troncos que sostendrían un encajonado de cañas recubierto con petates o telas, dentro del cual se apisonaba con fuerza la mezcla de barro y otros agregados. Hemos identificado, en algunos en paramentos y cabeceras de los muros del segmento norte y oeste, hoyos que miden aprox. 5 cm de diámetro y que serían evidencia que este sistema fue empleado en la construcción de la arquitectura de este camino.

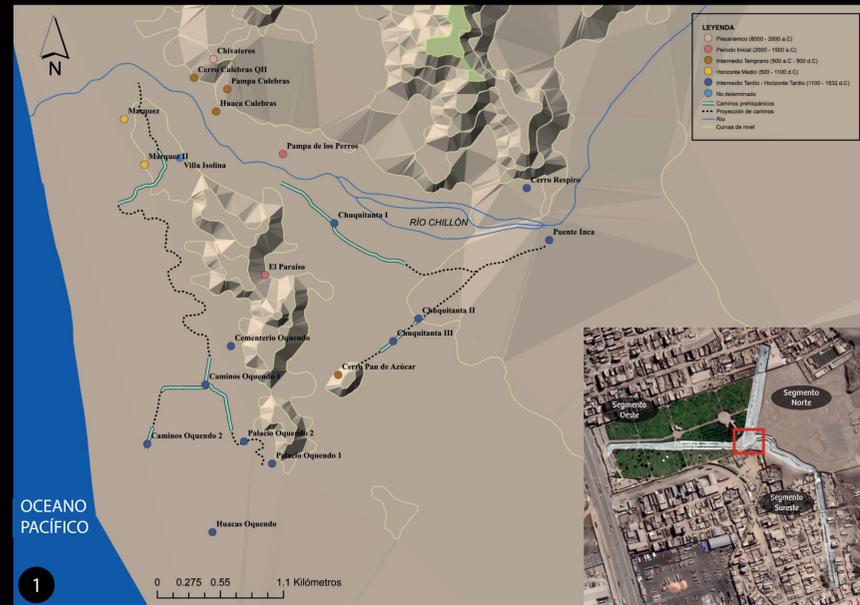
Imagen 1 (Arriba). Proyección del sistema vial construido en la margen izquierda del valle bajo del río Chillón (líneas punteadas), en base a la articulación de los tramos ubicados en las zonas Oquendo, Márquez, Chuquitanta y Puente Inca. En la imagen de la esquina inferior derecha se aprecia una vista satelital del monumento en la actualidad, mostrando los 3 segmentos que lo componen; asimismo, en el recuadro azul, se observa el área donde estos segmentos se empalman y a la vez se bifurcan para continuar su desplazamiento hacia el norte, oeste y sureste (Elaboración propia).

Imagen 2 (Abajo). Ortofoto del área de empalme de los segmentos del camino. Se aprecia que actualmente no presenta arquitectura superficial, sin embargo se ha podido identificar arquitectura subyacente que nos permitió proyectar los muros de cada segmento, configurando su posible diseño original (Elaboración propia).
