INVESTIGACIÓN Y CONSERVACIÓN EN LA SALA CENTRAL

Santuario arqueológico de Pachacamac. Sala Central

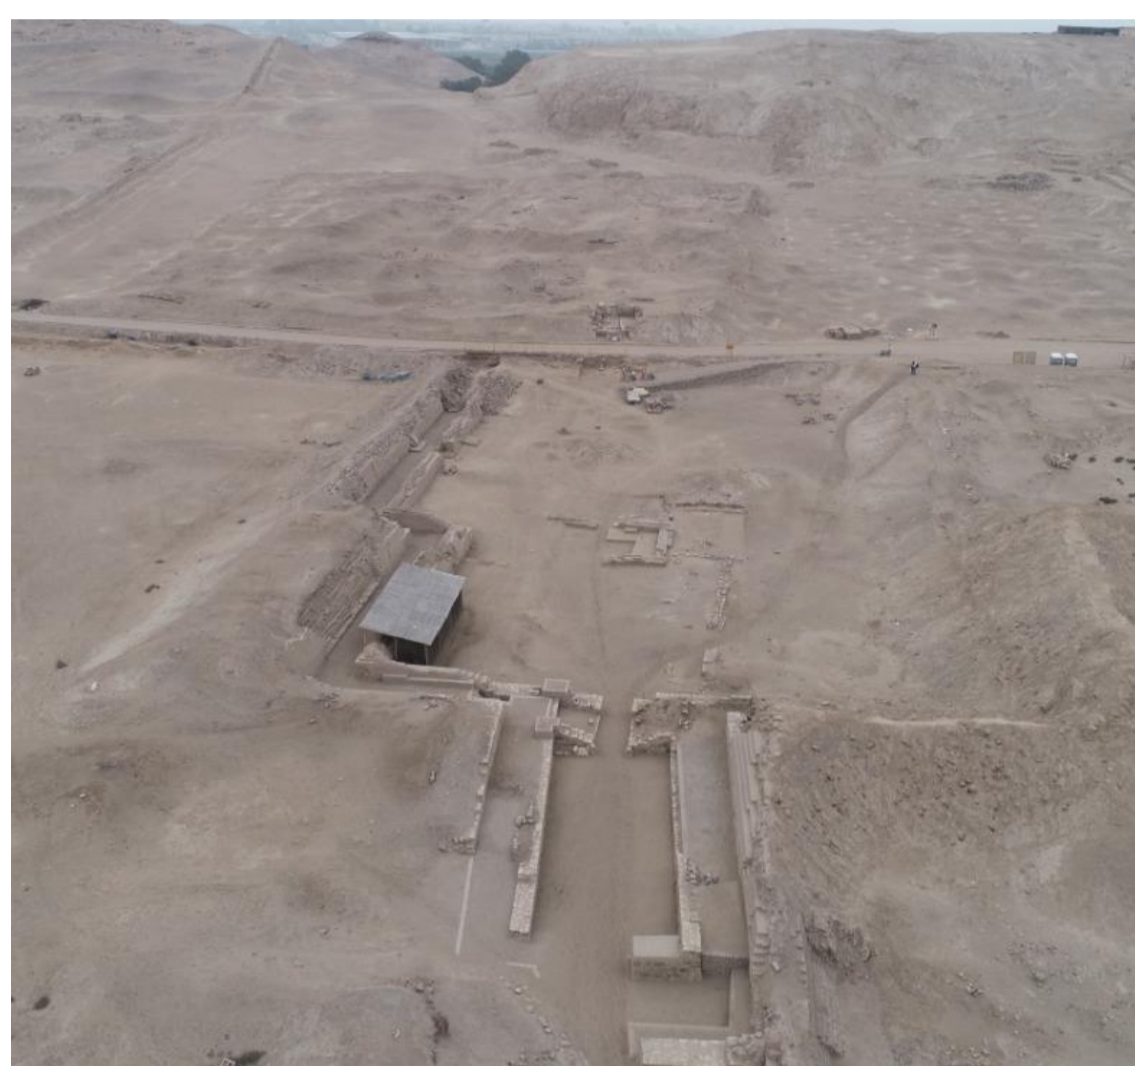
Vista aérea de la Sala Central desde el noroeste

La Sala Central, es un espacio Inca (1430 d. C. – 1532 d.C.) delimitado y abierto que se encuentra al extremo sur de la calle Norte - Sur. Se compone de una antesala, una plaza, y dos pasadizos: este y oeste. Era un lugar de reunión desde donde se distribuían a los peregrinos a los diferentes sectores del santuario

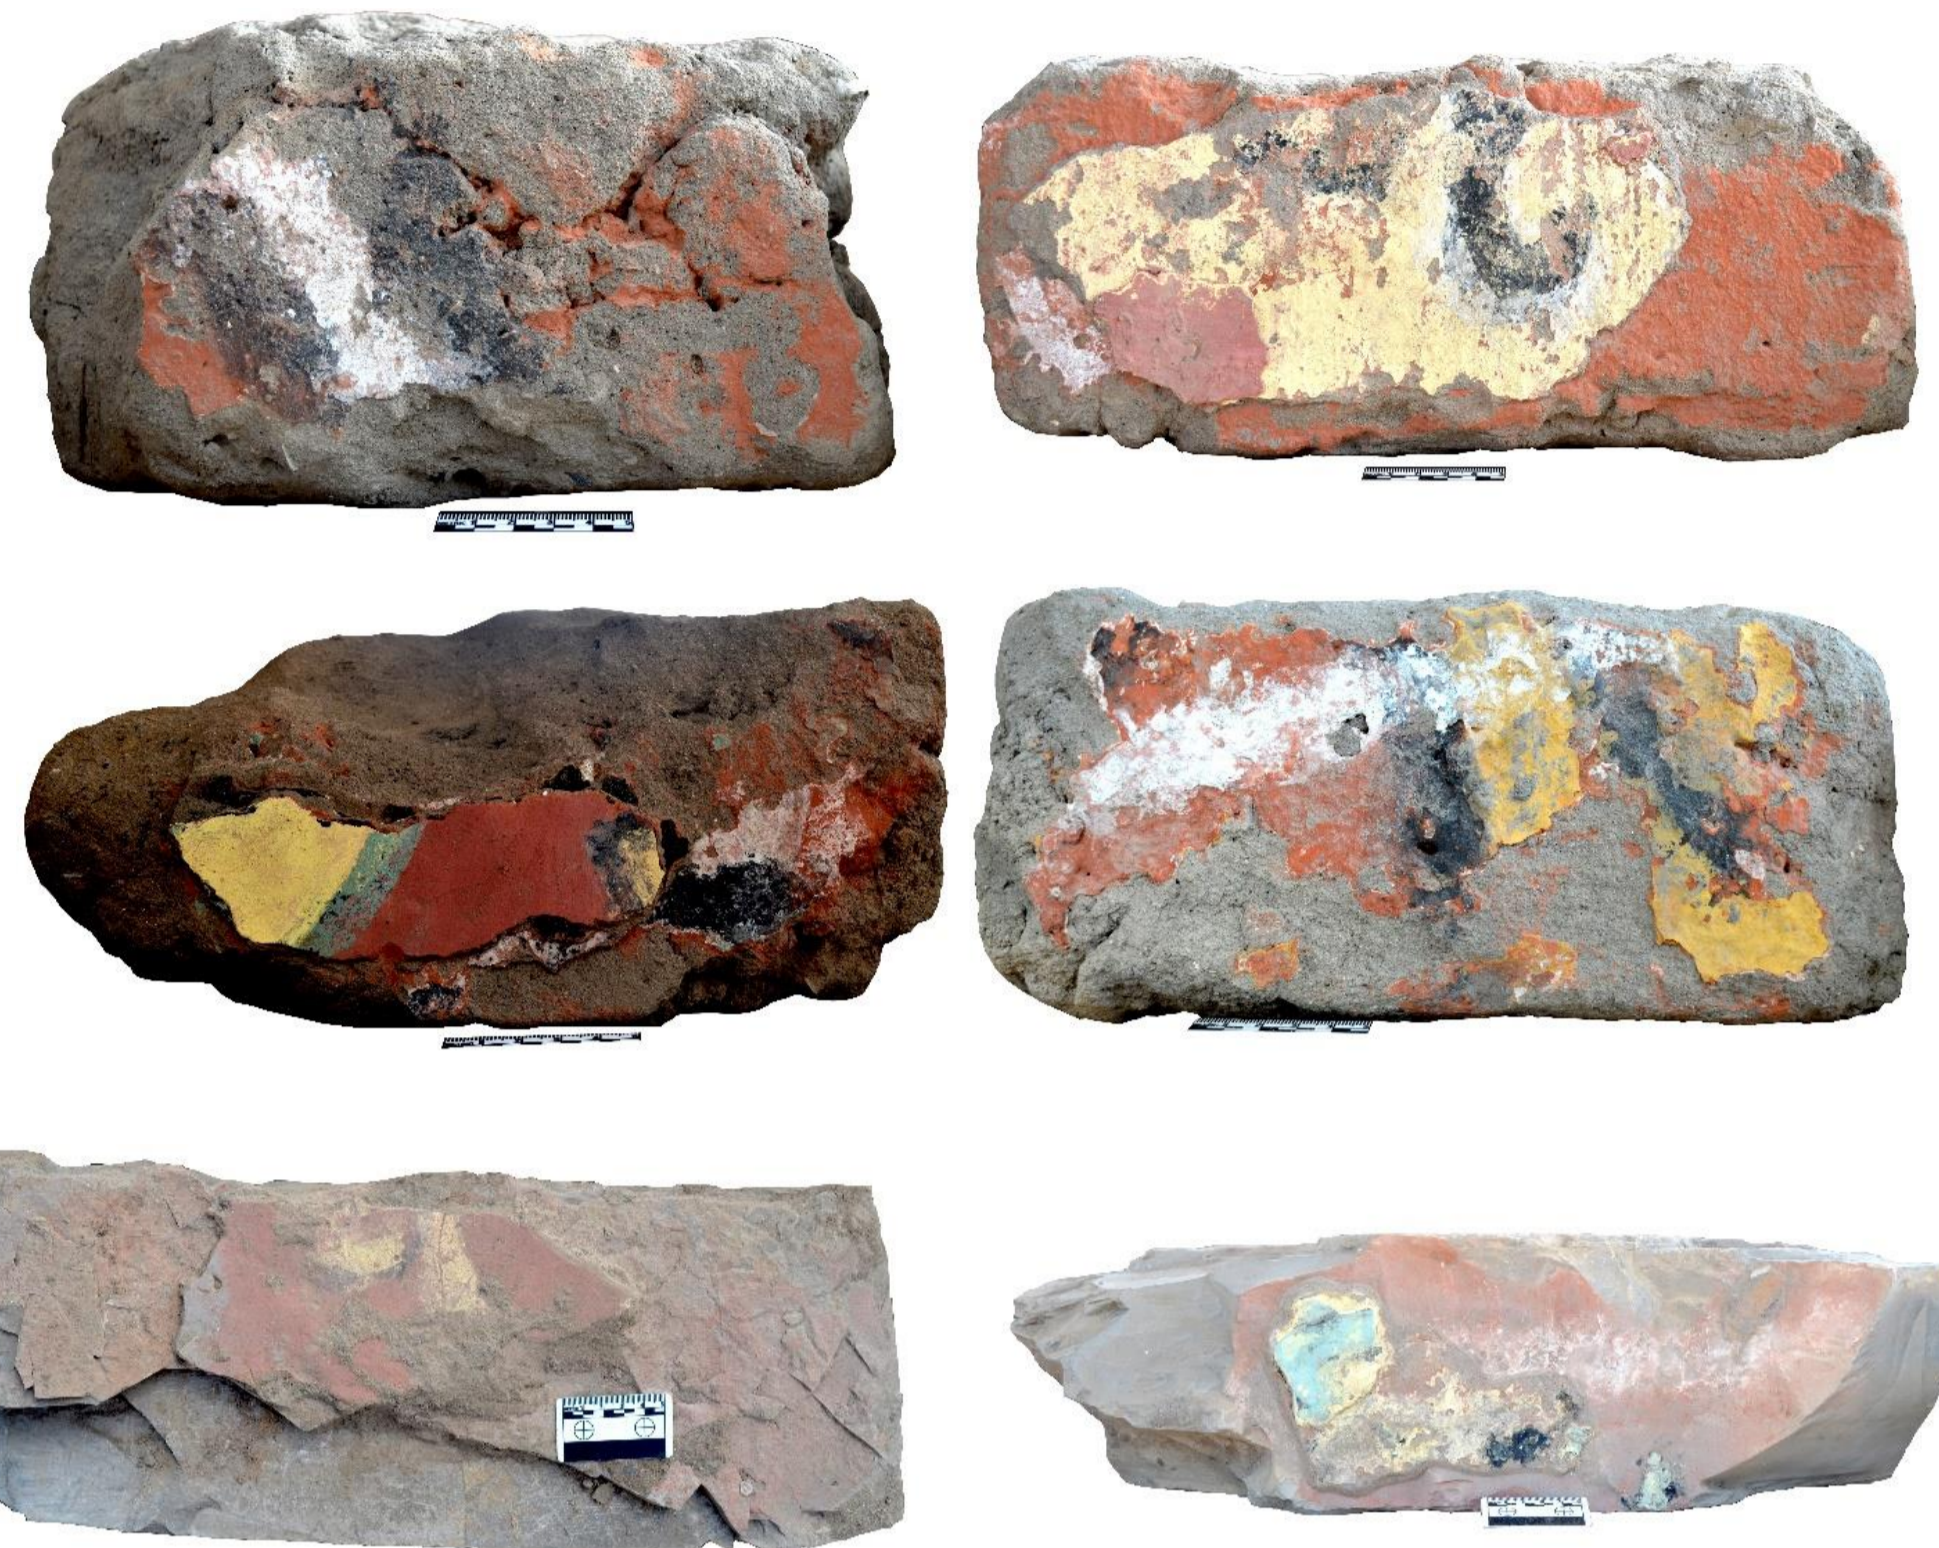
Adobes y piedras de paramentos con pintura al interior de la Plaza.

La plaza y la antesala presentan restos de pintura mural, principalmente rojo y amarillo, así como el verde, negro y blanco, mayormente utilizados en los diseños.

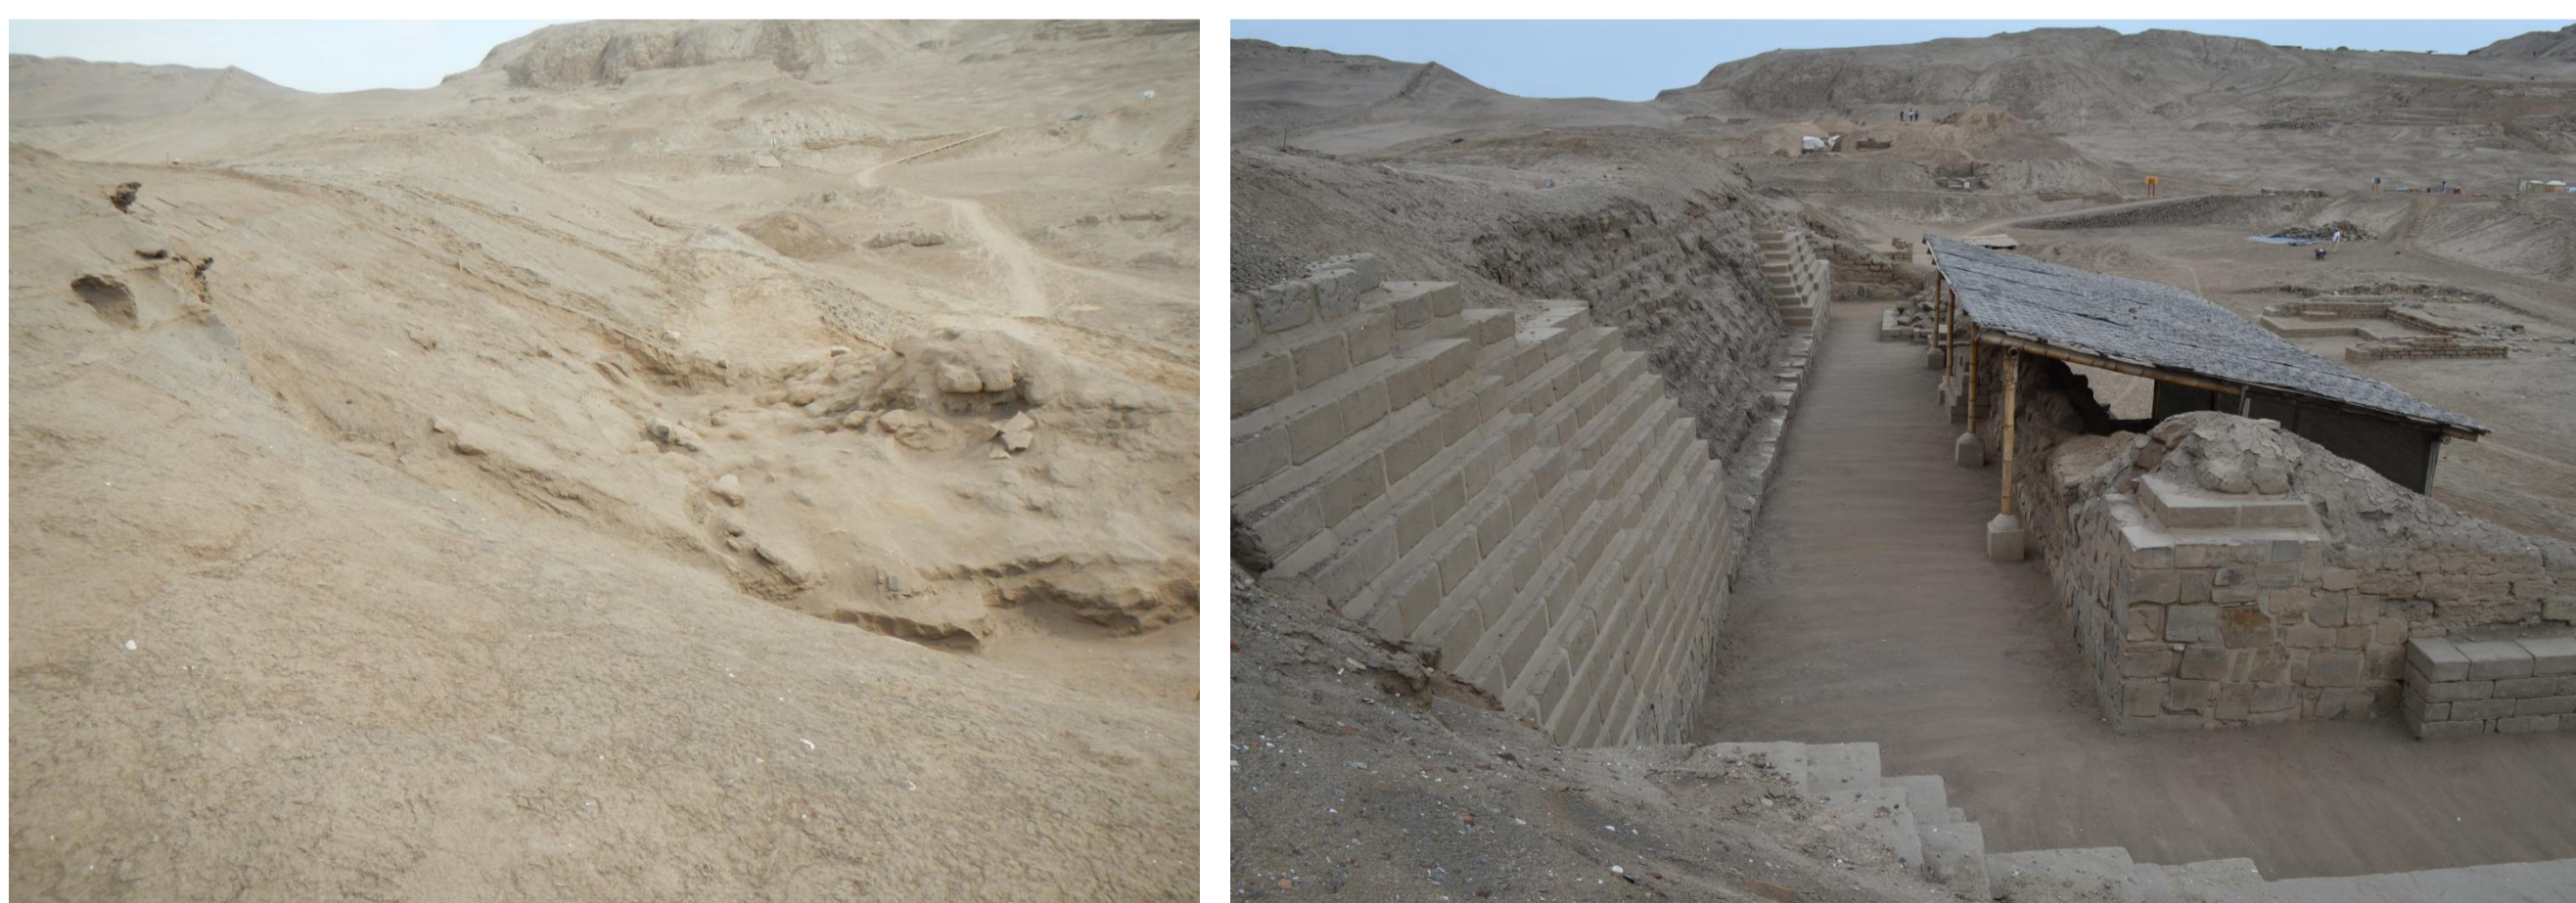
Trabajos de conservación del Pasadizo Este; antes y después de las intervenciones

Se procedió con la limpieza, registro e identificación de patologías en las estructuras que, en su mayoría, presentaban pérdida de morteros de junta y desprendimientos de mampuestos, razón por la cual se procedió a realizar el emboquillado, reposición de áreas faltantes, así como reintegración y anastilosis de piedras colapsados.

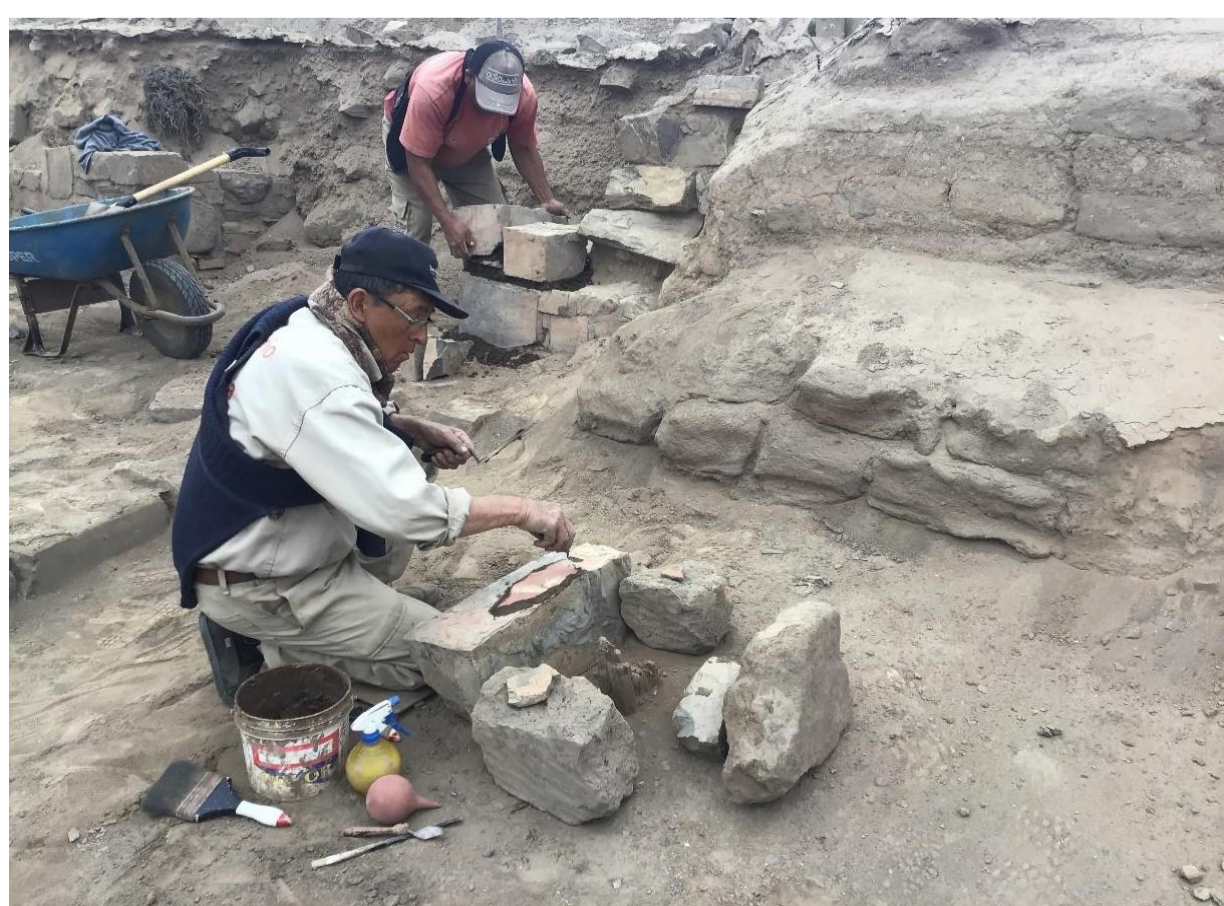
Trabajos de conservación en los restos de pintura mural

Para la pintura mural, se procedió a su fijación mediante agua con alcohol y presión mecánica. Los enlucidos de soporte se estabilizaron mediante un biselado.
