ESTUDIO DEL SISTEMA DE CANALES EN EL SANTUARIO ARQUEOLÓGICO DE PACHACAMAC

Janet Oshiro¹, Rommel Ángeles²

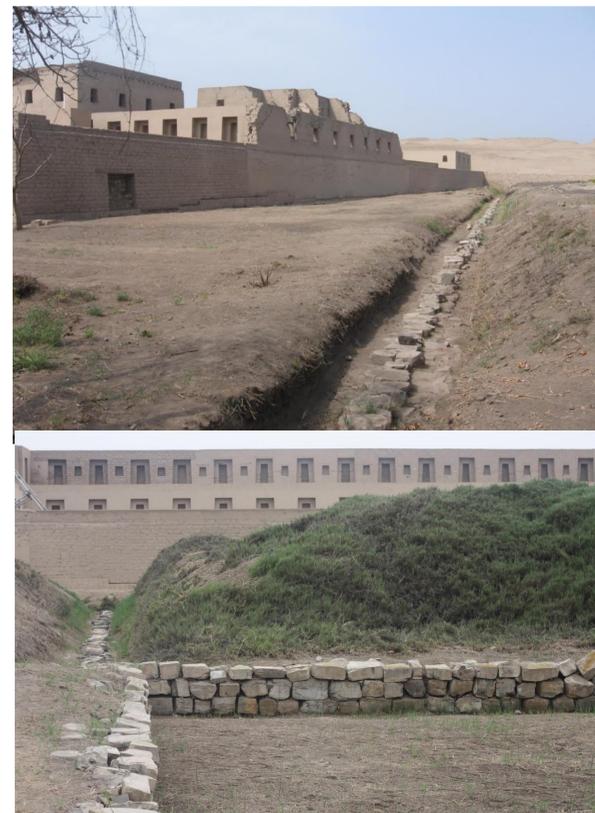
1. Canal exterior (Este a Oeste). 2. Detalle del estanque exterior

El Acllawasi se construyó en una zona de humedales con afloramientos de agua; estos se evidencian al interior del edificio en estanques y canales de drenaje. Al exterior, existe también una red de canales de piedra que permitan desfogar el agua excedente hacia la laguna cercana de Urpiwacha.

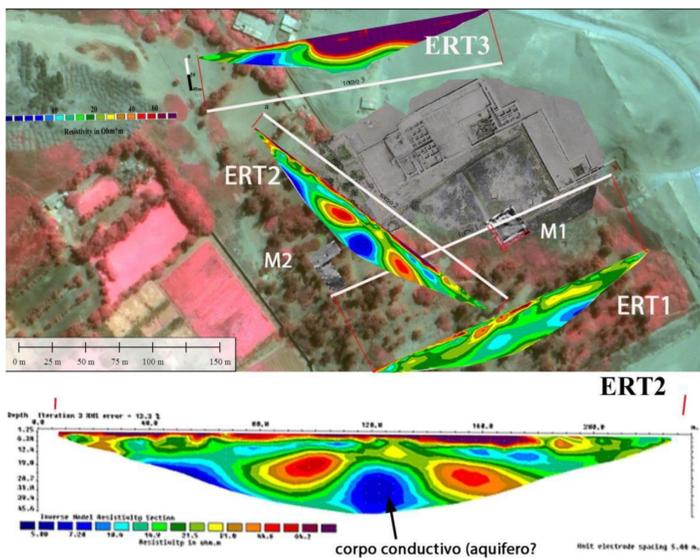
Mapa satelital y ubicación de los transectos de las prospecciones magnéticas (ITACA).

Desde el 2013, Nicola Massini y su equipo, realizaron una serie de estudios geofísicos con prospecciones con georadar en diferentes zonas del humedal y el Acllawasi, centrándose en los canales y estanques.

Las prospecciones magnéticas permitieron identificar una serie de anomalías que confirmaron la presencia de un sistema de canalización, conformado por canales de piedras conectados a estanques: pusieron en evidencia, que estos canales alcanzan una profundidad de 60-80 cm. Permitieron la detección de anomalías relacionadas a la presencia de un canal que llevaba el agua a la laguna de Urpiwacha.

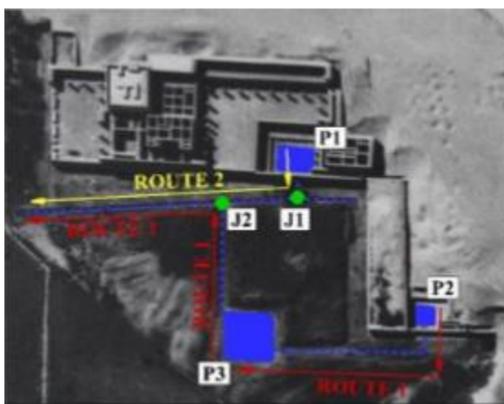
Posibles rutas de canalización y sus conexiones con los estanques (UTEC).

Desde el 2018, Daniel Horna y un equipo de estudiantes de ingeniería, desarrollaron tres modelos numéricos para estudiar la funcionalidad hidráulica de la red de canales y estanques. El modelo hidráulico unidimensional fue para comprender la funcionalidad general y la conectividad de dicha red, el bidimensional estudió los patrones de flujo, mientras que el modelo computacional tridimensional sirvió para evaluar áreas específicas.

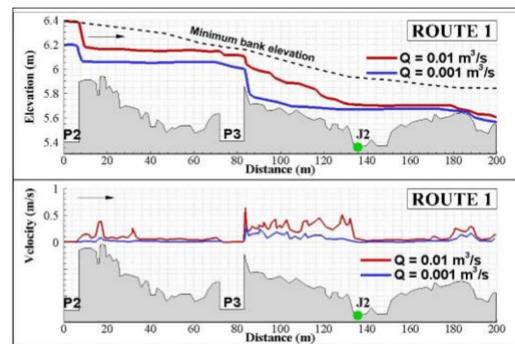
Elevaciones y velocidad determinada en la ruta 1.

Los tres modelos numéricos desarrollados por el equipo de la UTEC demostraron que el agua, producto de afloramiento natural del humedal, fluía desde los estanques hacia los canales y descargaba del santuario a la laguna de Urpiwacha, con un caudal de hasta 0,01 m³ / s. Además, que en las curvas cerradas del canal la tensión podría haber alcanzado los 1.5 Pa, y justamente en tales zonas los incas debieron colocar rocas para protegerlas contra la erosión.

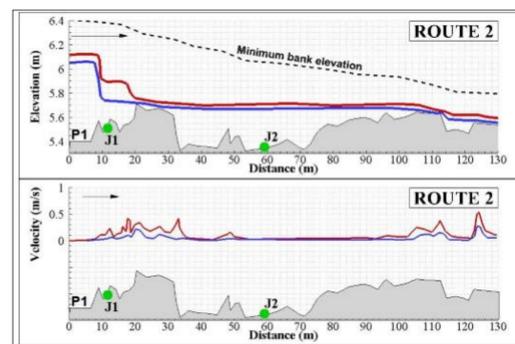
Elevaciones y velocidad determinada en la ruta 2.

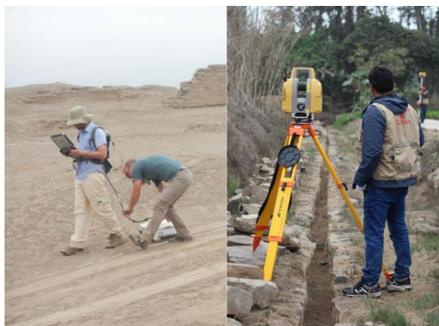
1. Prospecciones geofísicas realizadas por la misión italiana ITACA. 2. Trabajos del equipo de UTEC en los canales al exterior del Acllawasi.
