# “TRADICIONES DE CONSTRUCCIÓN DE CHULLPAS Y/O PUKULLOS EL CASO DE GOÑICUTAC EN PASCO Y ALLANCURI EN ANCASH”.

**Autores:**

Nelly Antonella Rivera Tames  
nriveratames@gmail.com  
Wilmer César Huiza Romero  
wilmerhuizar@gmail.com

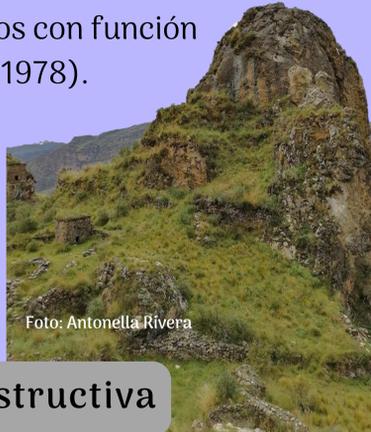
Foto: Antonella Rivera

-Son un grupo étnico que se ubica en lo que actualmente es la región de Pasco, en la quebrada del Chaupiguaranga. Presentan características arquitectónicas de planta cuadrangular y circular asentados en la topografía de las cumbres de los cerros. Una característica de las villas Yaros tienen elementos defensivos con función obstructiva. (Amat, 1978).

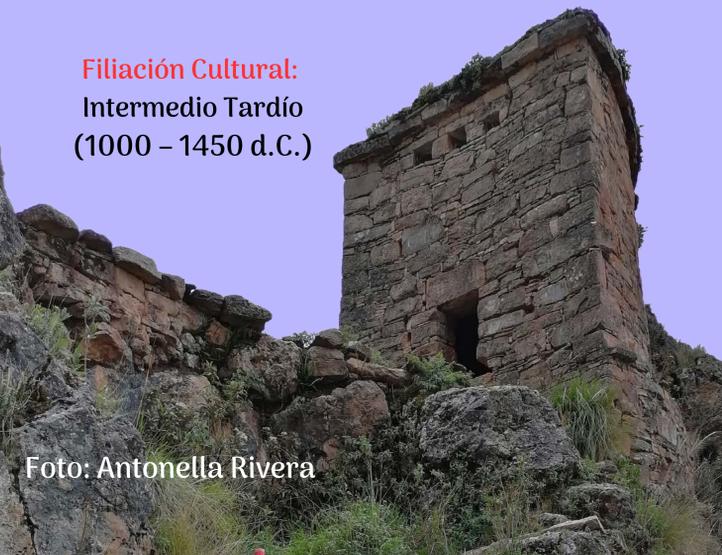
Foto: Antonella Rivera

Son los mampuestos irregulares, que no han sido objeto de ninguna labor, aquí la solidez del muro depende del grado de adherencia del mortero con las piedras. Las estructuras de planta cuadrangular (chullpas) en Goñicutac ubicadas en la parte periférica del sitio, presentan una mampostería careada, que han recibido una labra rudimentaria, para dar cierta regularidad. (Rivera, 2022). Los elementos constructivos que tiene son los vanos, hornacinas, escaleras y cubiertas.

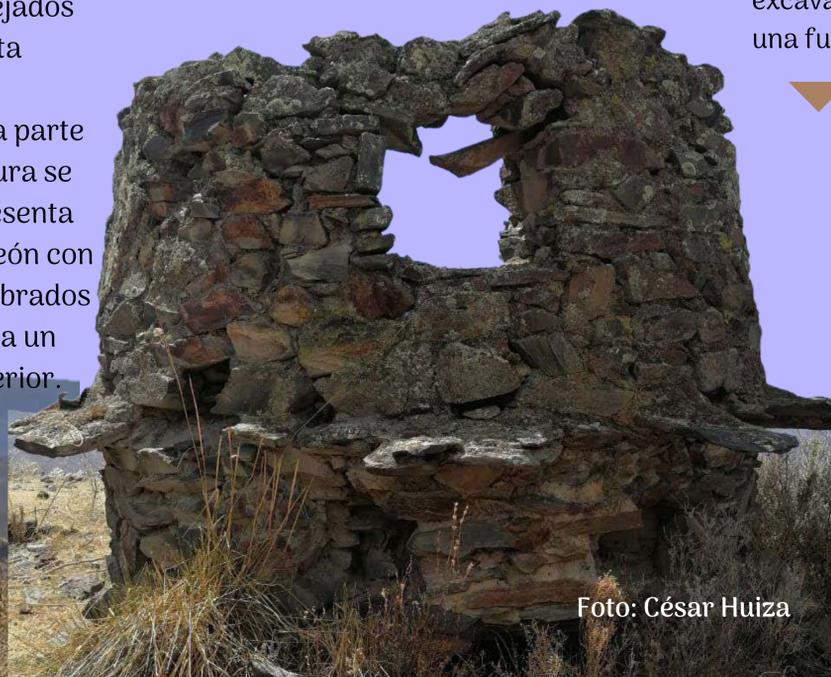
Foto: César Huiza

La chullpa de Allancuri presenta mampuestos aparejados sin sujeción, asentados en sus caras planas. Presenta 2.30m de altura aprox., asimismo tiene dos niveles separados por lajas de piedras, que sobresalen en la parte externa e interna. Hacia el lado izquierdo la estructura se encuentra derrumbada, por ello el lado derecho presenta mayor estado de conservación. La forma es de torreón con una planta circular de base, sus mampuestos son labrados de caras planas que se yuxtaponen entre sí. Presenta un vano en la parte inferior y ventanas en la parte superior.
