LAS HUELLAS DE VIOLLET-LE-DUC EN LA CONSERVACIÓN DEL ACLLAWASI, **SANTUARIO DE PACHACAMAC (1940-1944)**

Msc. Rodolfo Gerbert Asencios Lindo (*)

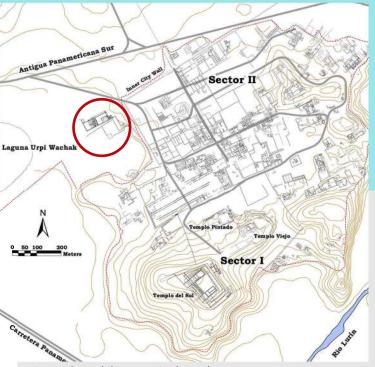
Fig. 1. Plano del Santuario de Pachacamac. Fuente: Matsumoto, 2005.

El Santuario de Pachacamac (Fig. 1) se encuentra en el Kilómetro 31.5 de la antigua Panamericana Sur. Su intervención se autorizó mediante Resolución Suprema del 27 de marzo de 1940, del Ministerio de Fomento, permitiendo a Julio C. Tello: 1) Realizar labores de reconocimiento y exploración en el Templo del Sol, Templo del dios Pachacamac, Templo de Urpi Wachak y Templo de la Mamacuna o Acllawasi; 2) Realizar excavaciones y descubrimientos, visible en el Templo de Urpi Wachak y los muros que rodean las cisternas y, 3) Reconstrucción de la Mamacona o Acllawasi (Tello, 2012) (Fig. 2).

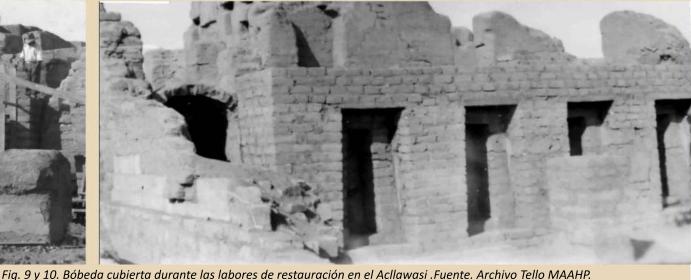
Fig. 8. Bóbeda de cañón expuesto Fuente (Tello 2012).

Para Tello (2010), al reconstruir Acllawasi retira todos los elementos agregados durante la ocupacion por las congregaciones religiosas en la colonia; así, él retiró un arco de boveda de cañon corrido en el monumento (Fig. 8). Este fue cubierto pues desnaturalizaba el edificio, transtocando su integridad (Figs. 9 y 10). Tello y su equipo de trabajo resaltaron el edificio con los patrones característicos de los edificios en la época del Imperio Inca.
